# Bouwtechnische keuring

## Buurserstraat 129, Haaksbergen

*Keuring is uitgevoerd door Gert van Kesteren - Bouwadviesbureau van Kesteren | Dhr. D. Dokter | 07 februari 2020 14:30*

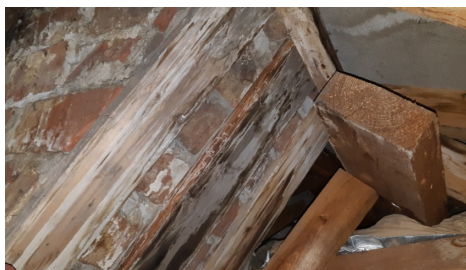
**6 Dakbeschot/dakelementen**

Slecht

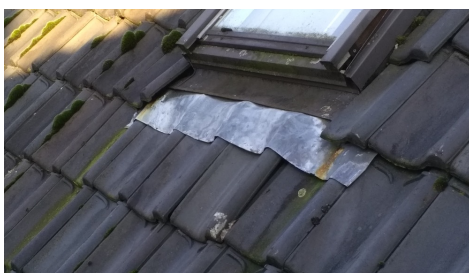
#### 8.3 Overige opmerkingen dakraam

Matig

Er zijn gebreken aan het hang en sluitwerk van het dakraam, enkele mechanische onderdelen functioneren niet of matig. Enkele onderdelen moeten worden vervangen waarna het geheel weer prima kan functioneren.

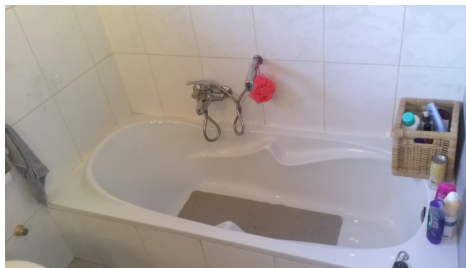
**Opmerkingen ventilatie badkamer**

De badkamer is op overige gebreken en functioneren gecontroleerd, hierbij is opgemerkt dat de kraan niet goed is gemonteerd en los zit en/of dat de kraan lekt. De gebreken kunnen worden hersteld, de bevestiging kan worden verbeterd, na langdurig gebruik is een kraan ook aan slijtage onderhevig. Enig onderhoud zoals het vervangen van rubbers, sluitringen, invetten van alle bewegende delen en algeheel onderhoud doet het geheel weer prima functioneren.

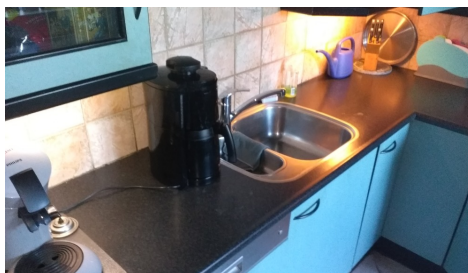
**Installatie/water keuken**

De keuken is op overige gebreken en functioneren gecontroleerd, hierbij is opgemerkt dat de kraan niet goed is gemonteerd en los zit en/of dat de kraan lekt. De gebreken kunnen worden hersteld, de bevestiging kan worden verbeterd, na langdurig gebruik is een kraan ook aan slijtage onderhevig. Enig onderhoud zoals het vervangen van rubbers, sluitringen, invetten van alle bewegende delen en algeheel onderhoud doet het geheel weer prima functioneren.

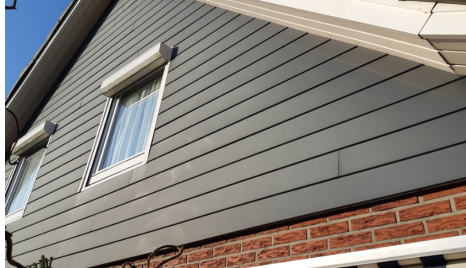
**32.4 Zetting en scheurvorming (metselwerk)**

In de metselwerk gevel is scheurvorming aanwezig. Scheuren in het metselwerk kennen veel verschillende oorzaken o.a.:
