# Bouwtechnische keuring

## Buurserstraat 129, Haaksbergen

*Keuring is uitgevoerd door Gert van Kesteren - Bouwadviesbureau van Kesteren | Dhr. D. Dokter | 07 februari 2020 14:30*

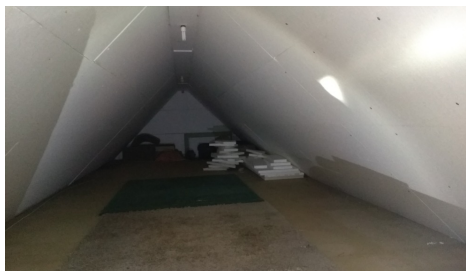
**5.1 Kap/dak constructie**

De dakconstructie is van binnenuit deels zichtbaar. Het geheel is voor zover als mogelijk op deugdelijkheid en constructieve veiligheid gecontroleerd.

Er zijn (ook) niet actieve lekkagesporen, vermoedelijk zijn gebreken op het dak in het verleden al opgelost. Lekkagesporen op balken blijven zeer lang zichtbaar.

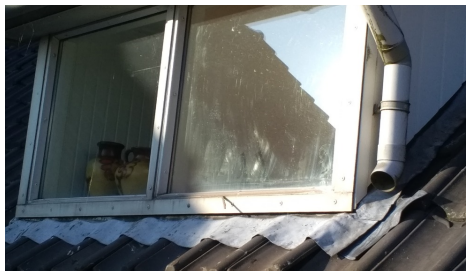
**7.2 Beglazing van dakkapel**

De geïsoleerde beglazing van de dakkapel is op gebreken gecontroleerd, deze zijn niet opgemerkt.

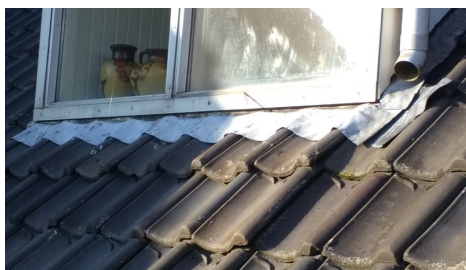
**7.4 Zijwangen dakkapel**

De zijwangen van de dakkapel zijn voorzien van een prima en onderhoudsarm materiaal. Geadviseerd wordt de materialen regelmatig te reinigen en de bevestiging te controleren.

Aan de zijwangen van de dakkapel zijn geen gebreken opgemerkt.

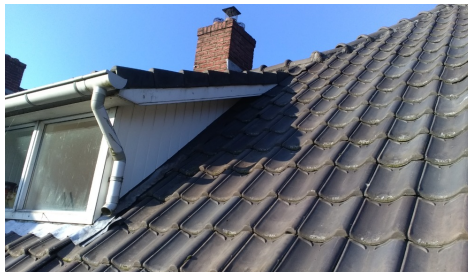
**7.5 Dakaansluiting van dakkapel zijwangen**

De aansluiting en/of afdichting aan de zijkanten van de dakapel met de aansluiting van het pannendak zijn gecontroleerd op gebreken, deze zijn niet opgemerkt. De aansluiting en/of afdichting (lood of loodervanger) verkeert in een goede conditie.

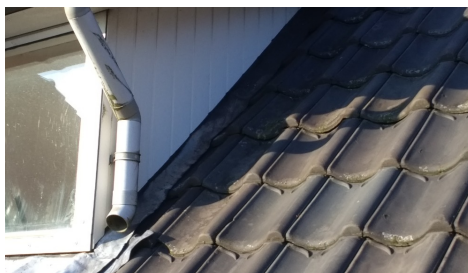
**7.7 Overstek van dakkapel**

De overstek van de dakkapel is voorzien van een prima en onderhoudsarm materiaal. Geadviseerd wordt de materialen regelmatig te reinigen en de bevestiging te controleren.

Aan het overstek van de dakkapel zijn geen gebreken opgemerkt.

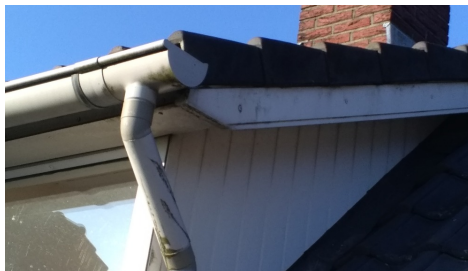
**7.9 Goot van dakkapel**

De goot van de dakkapel verkeert in een goede conditie, het geheel kan prima functioneren.

- Reinig de goot regelmatig, dit is goed voor de levensduur van het materiaal en voorkomt verstopping van afvoeren met overlast als gevolg.

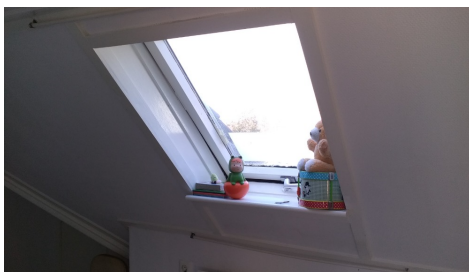
#### 8.2 Aansluitingen dakraam <-> dak

De aansluitingen (lood of loodvervanger) rond de dakopeningen zijn gecontroleerd, hieraan zijn geen gebreken opgemerkt. Het geheel verkeert in een prima conditie en kan zo blijven.

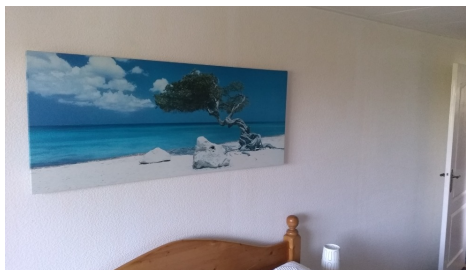
### 10.4 Plafonds in de woning

Plafonds (deels of meerdere) in de woning zijn voorzien van gipsplaten.

Aan de plafonds zijn geen gebreken opgemerkt.

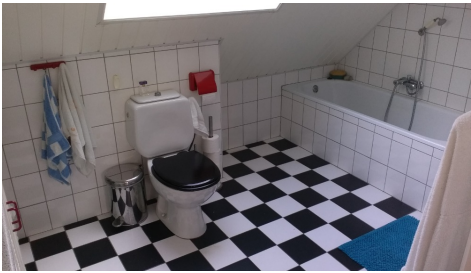
Vochtmeting badkamer

De vochtmetingen geven geen aanleiding of indicatie voor een gebrek. De gemeten percentages zijn niet sterk afwijkend van het gemiddelde, het geheel verkeert dus, voor wat betreft deze vochtmeting, in een goede conditie. Een vocht of lekkage probleem is niet meetbaar of opgemerkt.

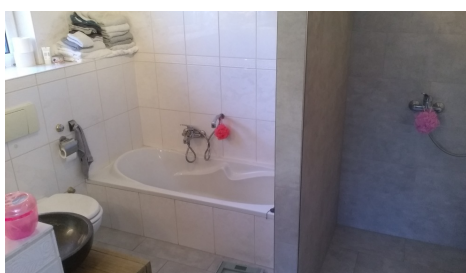
**Vochtmeting badkamer**

De vochtmetingen geven geen aanleiding of indicatie voor een gebrek. De gemeten percentages zijn niet sterk afwijkend van het gemiddelde, het geheel verkeert dus, voor wat betreft deze vochtmeting, in een goede conditie. Een vocht of lekkage probleem is niet meetbaar of opgemerkt.

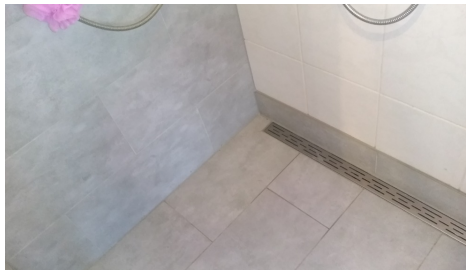
**Tegelwerk badkamer**

Het (overige) tegelwerk is beklopt en gecontroleerd of de bevestiging goed is. Hieraan zijn geen gebreken opgemerkt, het geheel verkeert technisch in een prima conditie.

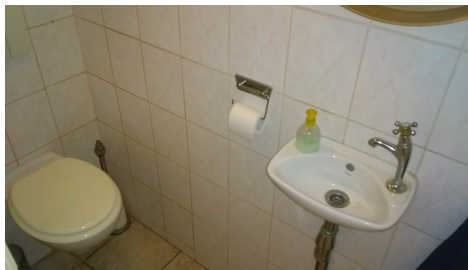
#### Tegel, kit en voegwerk

Het tegelwerk is beklopt en gecontroleerd of de bevestiging goed is, ook het voeg- en kitwerk is gecontroleerd. Hieraan zijn geen gebreken opgemerkt, het geheel verkeert technisch in een prima conditie.

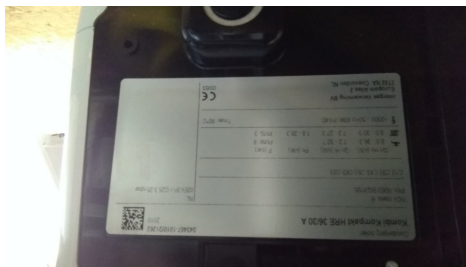
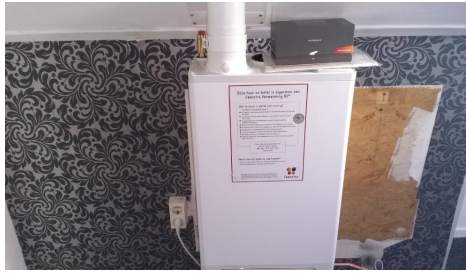
De CV-ketel is van een recent bouwjaar. Het bouwjaar van de CV-ketel is 2019.

Met betrekking tot de ketel, koppelingen, aansluitingen, beugeling, bevestiging aanzuiging en rookgasafvoer is gecontroleerd op gebreken, deze zijn niet opgemerkt ten tijde van de inspectie.

- Jaarlijks onderhoud aan een CV-ketel wordt geadviseerd.
- Laat het onderhoud vastleggen in het onderhoudsboekje bij de CV ketel.

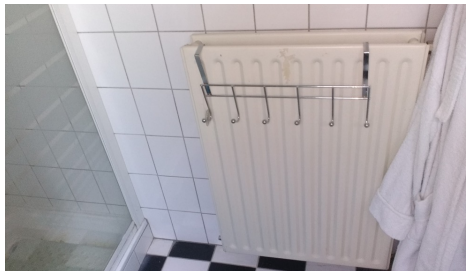
Er zijn geen gebreken opgemerkt aan de radiatoren, deze lijken allemaal in orde en kunnen voldoende functioneren.

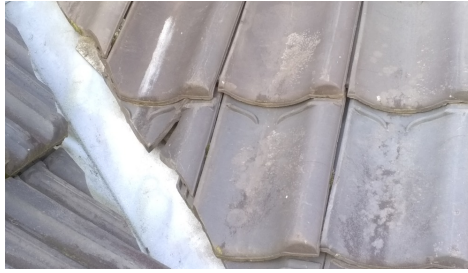
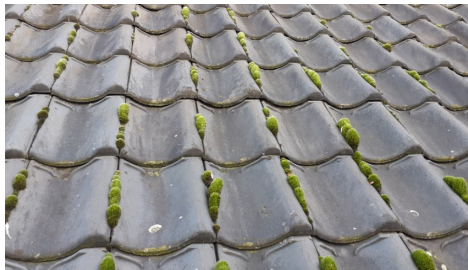
Er zijn meerdere pannen met gebreken, reparatie hiervan is niet mogelijk. Er dienen ongeveer 12 pannen vervangen te worden.

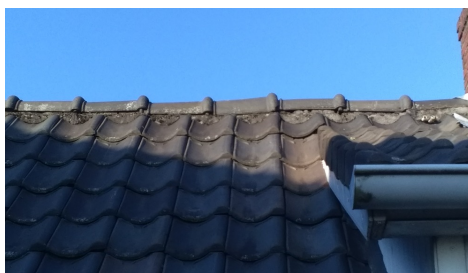
#### Nokpannen

Er zijn gebreken aan de nokpannen, deze zijn gecontroleerd op breuk, uitlijning, lekkagerisico en aansluiting met het pannendak. Reparatie wordt geadviseerd om lekkage of risico's op lekkage te voorkomen.

Aan de aansluiting tussen dakpannen en nokvorsten moet herstel worden uitgevoerd. De huidige aansluiting is onvoldoende en/of er zijn gebreken. In dit geval moet 10 m<sup>1</sup> herstel worden uitgevoerd. Wij adviseren hier een flexim dakmortel te gebruiken. Flexim dakmortel gebruikt men onder andere voor reparatie en renovatie. Dit is de perfecte, stormvaste eindafwerking van uw dak. Deze dakmortel is in het bijzonder geschikt om oude, verweerde en gescheurde cementvorsten te repareren.

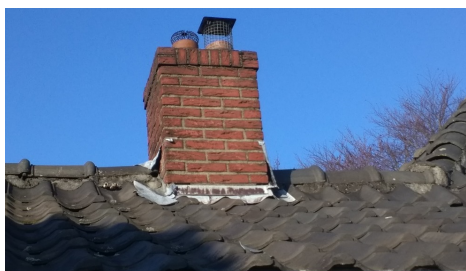
Het voegwerk verkeerd in een matige conditie verkeert. Op termijn moet u er rekening mee houden dat het voegwerk moet worden vervangen. Wanneer de voegen vergaan zijn is de kans aanwezig dat er lekkage gaat ontstaan in uw schoorsteen. Het gevolg van een lekkage in het rookkanaal is dat er water naar beneden kan komen en bovendien het gehele metselwerk kan aantasten.

De schoorsteen is vervuild/begroeid met alg/mos. Hierdoor kan het metsel en voegwerk minder goed worden beoordeeld. De schoorsteen wordt door deze vervuiling aangetast, de in het materiaal groeiende vervuiling/begroeiing houdt vocht vast. Het vocht kan gaan bevriezen in een winter periode. Deze bevroren massa zet uit waardoor schade kan gaan ontstaan aan de schoorsteen zoals scheurvorming. Geadviseerd wordt dan ook om de schoorsteen grondig te reinigen!

- U kunt overigens het metselwerk tegen vocht beschermen door de stenen te impregneren. Een schoorsteen impregneren heeft als gevolg dat de schoorsteen geen water meer doorlaat.

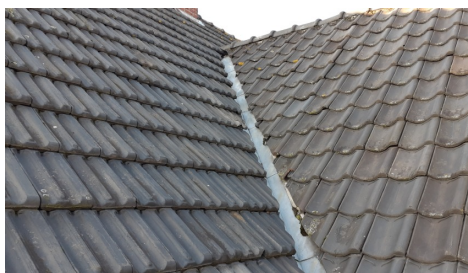
### 27.1 Zinken goot

- Goten op zijn minst jaarlijks reinigen!
- Goed onderhoud en reiniging van de goten zorgt voor een langere levensduur van de materialen.
- Door de vervuiling is de goot onvoldoende beoordeeld en kunnen gebreken alsnog zichtbaar worden na noodzakelijk onderhoud.

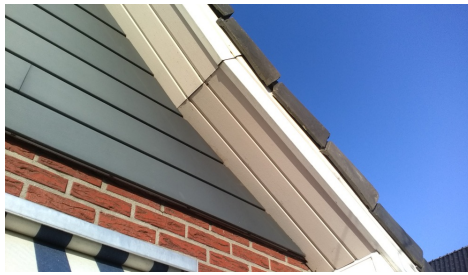
Er is een overstek aanwezig, het geheel is op afstand gecontroleerd op gebreken of afwijkingen. Een overstek is het overhangende gedeelte van het dak, van een verdieping of een gootconstructie.

De originele overstek is bekleed met een volkern of kunststof materiaal. De materialen achter deze afwerkingen kunnen nu niet worden beoordeeld. Feit is dat een overstek meestal niet voor niets is bekleed met een dergelijk materiaal. Het zou kunnen dat het onderliggende houtwerk niet meer in een goede conditie verkeerd.

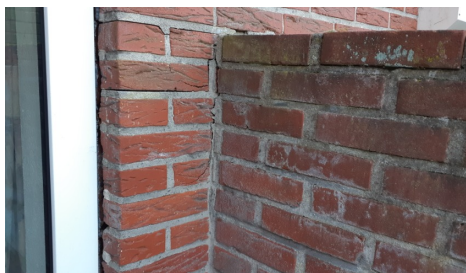
**32.4 Zetting en scheurvorming (metselwerk)**

In de metselwerk gevel is scheurvorming aanwezig. Scheuren in het metselwerk kennen veel verschillende oorzaken o.a.:

In dit geval kan de oorzaak van de scheurvorming (ook of deels) worden toegeschreven aan het ontbreken van voldoende bewegingsvrijheid van het metselwerk. Doordat de krachten die vrijkomen onvoldoende kunnen worden afgegeven kan scheurvorming ontstaan. In dit geval kan de scheurvorming over een lengte van circa 1 meter worden hersteld.

- Bij reparatie van scheurvorming in metselwerk gevels kan het metselwerk op verschillende manieren worden hersteld. Afhankelijk van de situatie kan het nodig zijn om het metselwerk opnieuw te 'vertanden'. Hierbij worden delen metselwerk uitgehaald en opnieuw opgezet. Het advies is om dit te doen i.c.m. bijvoorbeeld het TotalWall systeem waarbij het gescheurde metselwerk nagenoeg onzichtbaar kan worden hersteld door het aanbrengen van wapening in de voegen en het daarmee in staat is om nieuwe beweging op te vangen zonder direct nieuwe schade te veroorzaken. Het is echter belangrijk om herstel uitsluitend uit te voeren wanneer de situatie stabiel is. Bij twijfel kan monitoring van de scheuren worden overwogen.

- Scheuren als gevolg van het ontbreken van voldoende bewegingsvrijheid van het metselwerk worden vaak door thermische invloeden veroorzaakt. Door het opwarmen en afkoelen van een gevel zet de steen uit en/of krimpt deze. Deze beweging wordt doorgaans d.m.v. een dilatatievoeg opgevangen. Naast het herstel van de zichtbare schade, verdient het de aanbeveling om op de juiste plaatsen een verticale dilatatievoeg aan te brengen..

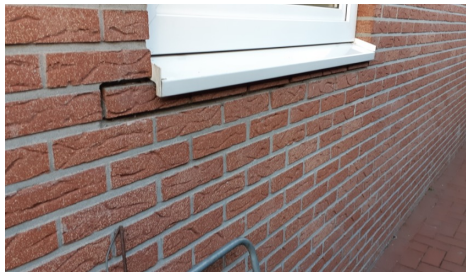
**32.6 Voegwerk gevels**

Het voegwerk verkeert (deels) in een matige conditie. Dit matige voegwerk is niet goed voor de gevel, water wordt nu teveel geabsorbeerd door de stenen waardoor in de woning op enig moment vochtproblemen kunnen ontstaan. Daardoor kunnen ook de stenen, bijvoorbeeld door bevriezing, op enig moment kapot vriezen. Het slechte voegwerk moet over een oppervlakte van ongeveer 1 vierkante meter op termijn worden vervangen.

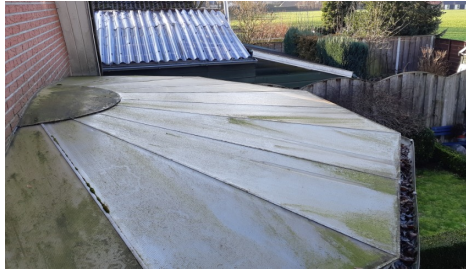
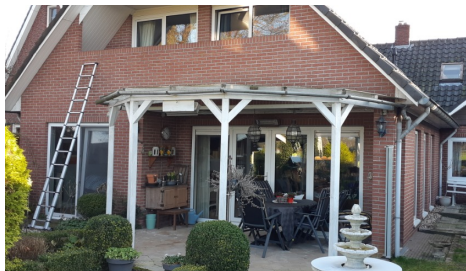
Het polycarbonaat is vervuild, dit geheel is niet optimaal onderhouden. Vervuiling kan, of is reeds ingevreten in het materiaal. Dit is niet goed voor de levensduur van alle betrokken materialen! Alsnog adviseren wij om het polycarbonaat per direct en regelmatig te gaan onderhouden.

- Slecht onderhoud en vervuiling van is niet fraai en hebben een negatieve invloed op de uitstraling van de woning.
- Voor deze reiniging zijn geen kosten begroot, wij rekenen op zelfwerkzaamheid voor wat betreft dit reguliere onderhoud.
